VDA-PRÜFSIEGEL FÜR WASCHANLAGEN

Wasch mich, aber mach mich nicht kaputt!

Die Automobilindustrie hat in den Entwicklungsprozessen und im Lieferantenmanagement bereits ein hohes Qualitätsniveau erreicht. Nun rücken zunehmend Kundenprozesse in den Fokus der kontinuierlichen Qualitätsverbesserung, etwa die Autowäsche. Der Münchner Tankstellenbetreiber Allguth ließ eine Waschstraße nach der neuen VDA-Richtlinie für Waschanlagen auditieren, und die QZ war dabei.

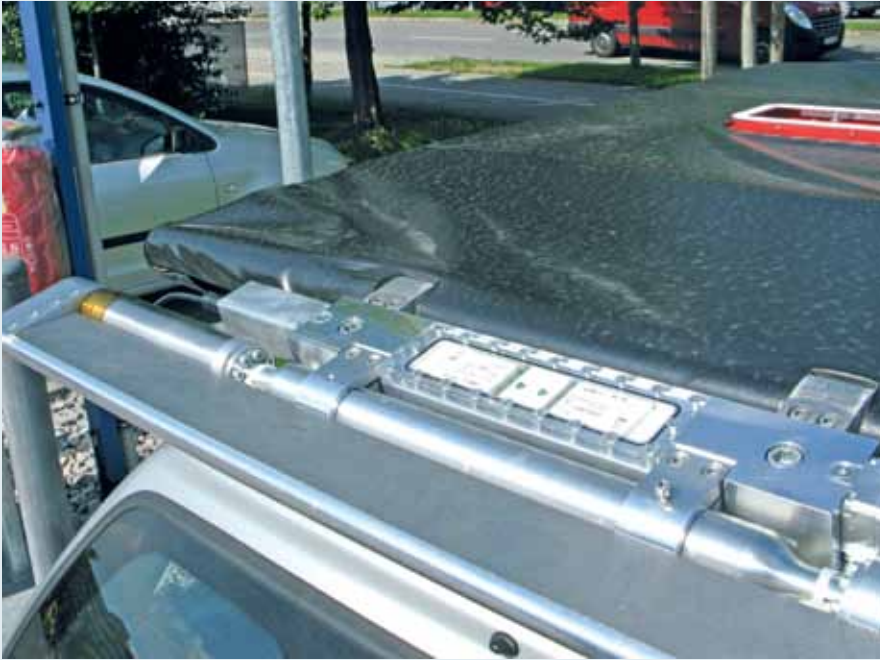
Der Spoiler auf dem Prüffahrzeug ist ein Sensor zur Messung der mechanischen Belastung während des Waschvorgangs. Die wesentliche Belastung kommt von den Horizontalbürsten der Waschanlage und wirkt in Form von Streckenlasten auf die Spoilerfläche.

im Rahmen der definierten Grenzen? Der Laptop zeichnet alle Messdaten vom Außenspiegel im Millisekundentakt auf. Die Bürsten passieren die Fahrzeugflanken und wandern zum Heck. Nun wird der Spoiler gemessen, ob die Belastungen von den Waschwälzen im zulässigen Bereich liegen. Der große Wasserauffangbehälter auf dem Fahrzeugdach wird Aufschluss über die Wassermenge geben, die auf das Fahrzeug niederging. Damit haben die mechanischen Messungen ihr Ende, und die Ausfahrt naht. Auch die anschließende Messung des pH-Werts im Waschwasser zeigt keine Abweichungen. Zur Messung der Druckbelastung an den Seitentüren wurden spezielle druckempfindliche Folien verwendet. Alles scheint in Ordnung.

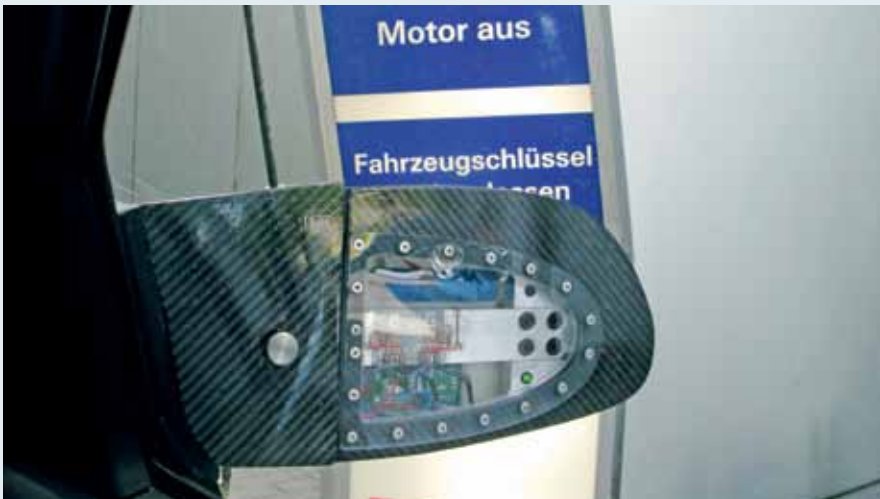
Aufgabe des Spiegelsensors ist die Messung der Belastung durch die seitlichen Waschbürsten. Über Dehnungsmessstreifen können die Querkraft und das Fußpunktmoment am Spiegel ermittelt werden.
